# VEDLIGEHOULDELSESPLAN

ANDELSBOLIGFORENINGEN JOJO

**07. Marts 2019**

Genereret af SCHØDT A/S - Katrine Strodtmann  
kst@schodt.dk

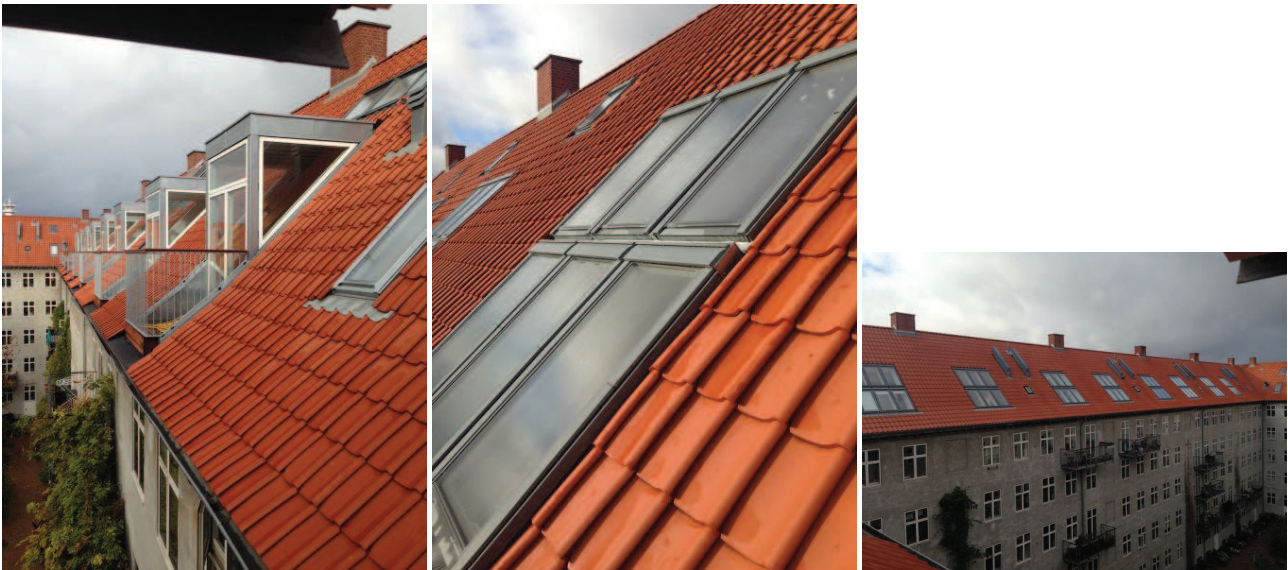
### Fotoregistrering

**Beskrivelse** Tagkonstruktionen er udskiftet i 2007 og har fået udbedret skader omkring kviste fra 2016 som netop er afsluttet i 2018. Taget fremstår i god stand og der forventes ikke større vedligeholdelsesarbejder inden for den næste 10 års periode.

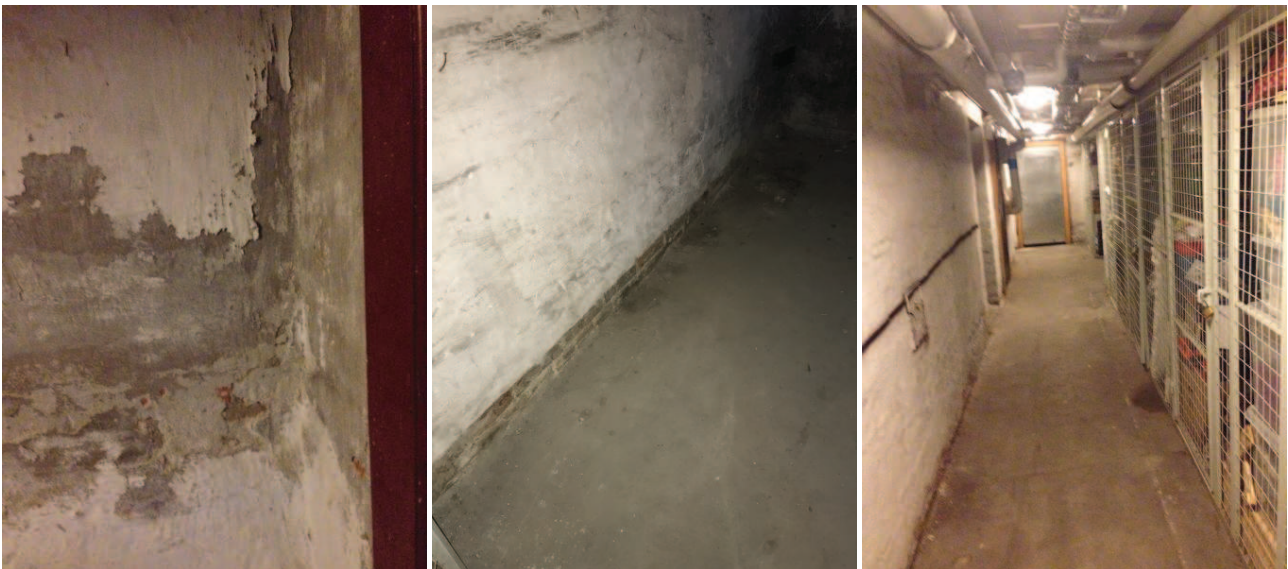
**Fotoregistrering**

**Beskrivelse** Kælderen fremstår generelt i fin stand med de fugtafskalninger, der kan forventes i en kælder i København. I karré 1 fremstår dørhuller ret rå efter dørgerichter er blevet fjernet. En udbedring af dette er en forbedring.

Huller ved installationsgennemføringer skal lukkes af hensyn til brand.

Beboerlokalet i karré 2 væsentligt hårdere ramt af fugt end den øvrige kælder.

Lofter fremstår i god stand, dog med nogle huller, som skal lukkes af brandhensyn.

Gulve fremstå i god stand ligeledes med enkelte huller og revner.

Opgave	Mængde	Enhed	Enh. pris	Pris I alt
Eftergang af kælderlofter og ulukkede rørgennemføringer i vægge og lukning af huller i alle karréer	400	timer	Kr. 495,00	Kr. 198.000,00
Karré 1 Delvis omfugning og pudsreparation af kældervægge specielt ved dørhuller	50	m <sup>2</sup>	Kr. 985,00	Kr. 49.250,00
Eftergang af kældergulve og lukning af revner og huller	400	stk	Kr. 475,00	Kr. 190.000,00
Afsat beløb til istandsættelse af beboerlokale	1	stk	Kr. 250.000,00	Kr. 250.000,00
Etablering af udvendig fugtsikring og omfangsdræn omkring kældervægge ved beboerlokale	40	lbm	Kr. 6.500,00	Kr. 260.000,00

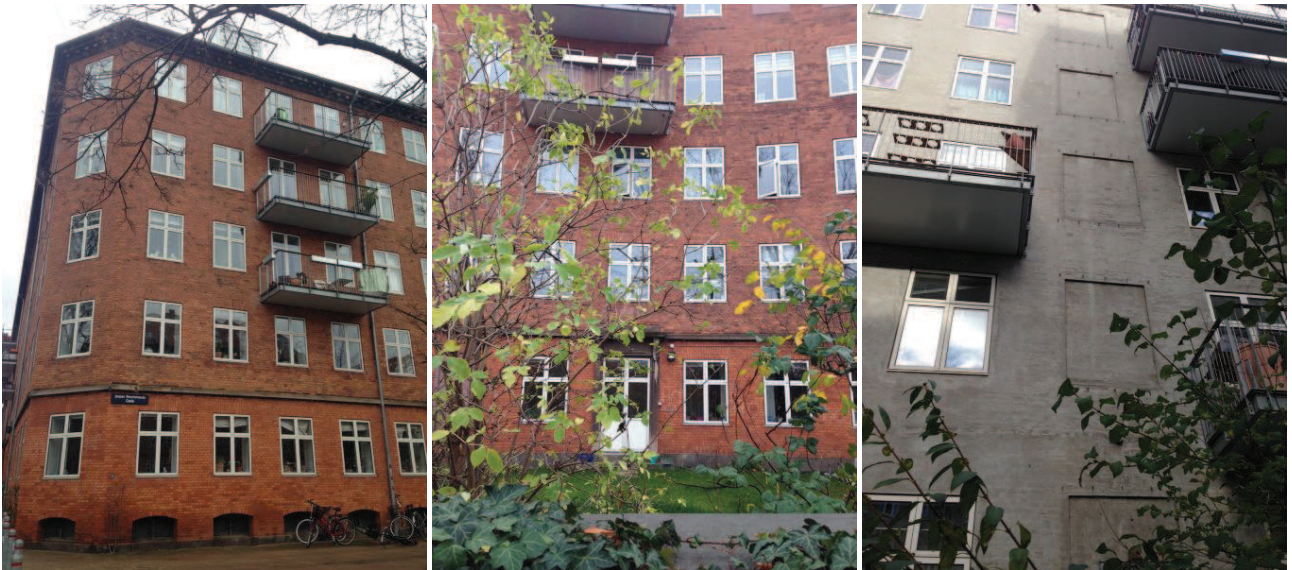
### Fotoregistrering

Facaderne mod gade fremstår i blankt murværk med mørtelfuger. Underfacaden er omfugget i 2013 og fremstår i god stand. Der ses revner i fugerne, specielt omkring hjørner på alle karréer på overfacader. Facaderne anbefales eftergået for defekte sten, defekte fuger og revner i forbindelse med en vinduesudskiftning, når der alligevel er stillads på ejendommen.

Gesimsbåndet mellem stuen og 1. sal er opført i sandstensblokke, som har mellemrum, der kan tillade vand at løbe igennem. Disse revner kan med fordel lukkes for at beskytte både facader og gesimsbånd.

Facader mod gård fremstår i cementholdigt, tyndpudset murværk. Under mange vinduer ses vandrette revner, som i forbindelse med en vinduesudskiftning skal repareres. Ligeledes anbefales det at etablere sålbænke i naturskifer mod gård. En fuld istandsættelse af facaderne kræver sandblæsning, tyndpudsning og evt. sandkalkning med kalkhydraulisk mørtel.

Gavl mod naboejendom i Jesper Brochmands Gade 6 i karré 2 bør isoleres som de øvrige frie gavle på karré 1.

I forbindelse med udskiftning af vinduer, anbefales det at etablere sålbænke i naturskifer.

En termografering af ejendommen anbefales udført for at få et godt kendskab til facadernes varmetab for på den baggrund at undersøge mulighederne for indblæsning af granuleret mineraluld.

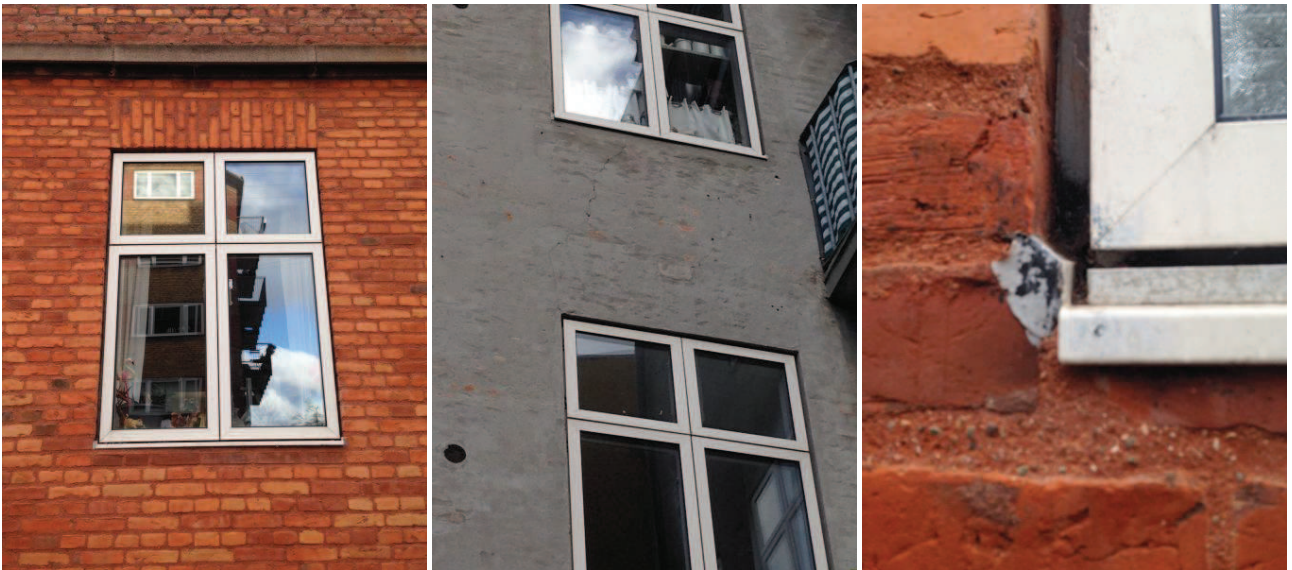
## Fotoregistrering

**Beskrivelse** Ejendommens vinduer er udskiftet i 1988 og er udført som trævinduer med udvendig alu-beklædning med termoglas. Det oplyses, at der er mange beboere, som klager over trækgener fra vinduerne.

Vinduerne anbefales udskiftet til nye træ/alu vinduer med energiruder.

Ligeledes er det et stort ønske at bringe butiksvinduerne tilbage til oprindelig stand med store vinduer helt til gulv os sprosseopdeling i den øverste del af vinduet.

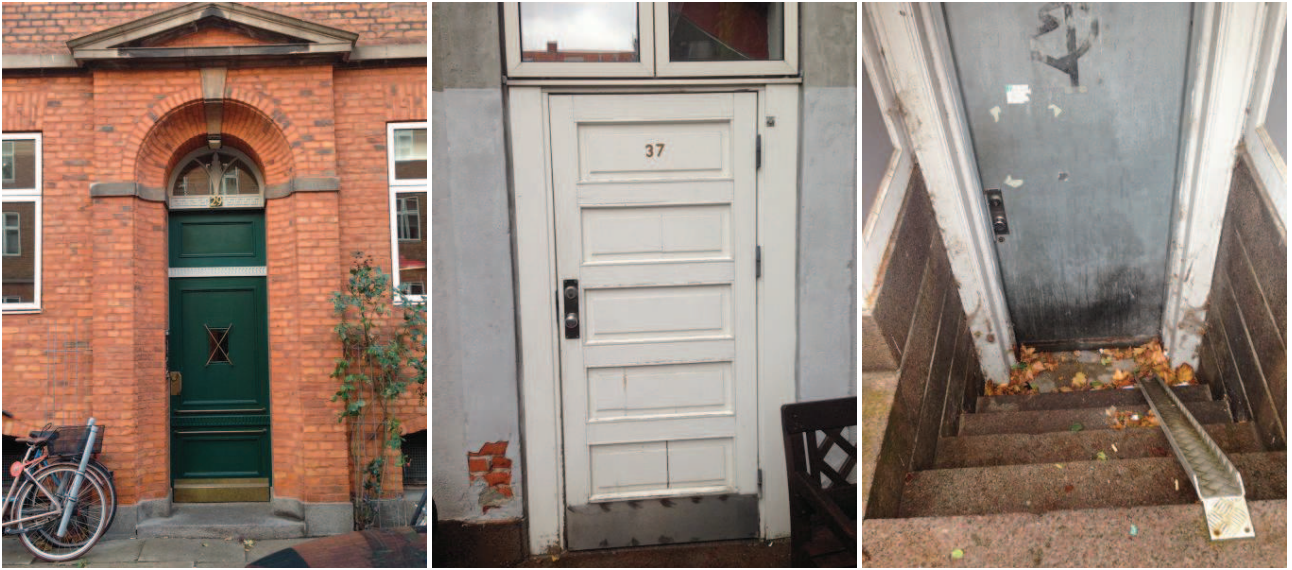
## Fotoregistrering

**Beskrivelse** Hoveddøre mod gade er de oprindelige trædøre i god stand. Der foretages løbende vedligeholdelse af dørene for at bevare den fine stand. Det kan overvejes at udskifte eksisterende trælister til nye i granit omkring hoveddørene for at minimere vedligeholdet på listerne.

Bitrappedøre mod gård er nyere trædøre i ret nedslidt stand som trænger til udskiftning,

Kælderdøre er en blanding af oprindelige trædøre og nyere ståldøre - alle i god stand. Træpartier omkring kælderdøre mod gade fremstår med afskallet maling, som trænger til vedligeholdelse.

Opgave	Mængde	Enhed	Enh. pris	Pris I alt
Gård - udskiftning af bitrappedøre	52	stk	Kr. 8.000,00	Kr. 416.000,00
Gade - Istandsættelse af træpartier omkring kælderdøre	4	stk	Kr. 4.000,00	Kr. 16.000,00
Gade - evt. udskiftning af trælister til nye i granit omkring hoveddøre	104	stk	Kr. 1.500,00	Kr. 156.000,00
Snedker- og malermæssig istandsættelse af gadedøre	52	stk.	Kr. 3.500,00	Kr. 182.000,00
<b>Samlet sum ekskl. moms</b>				<b>Kr. 770.000,00</b>

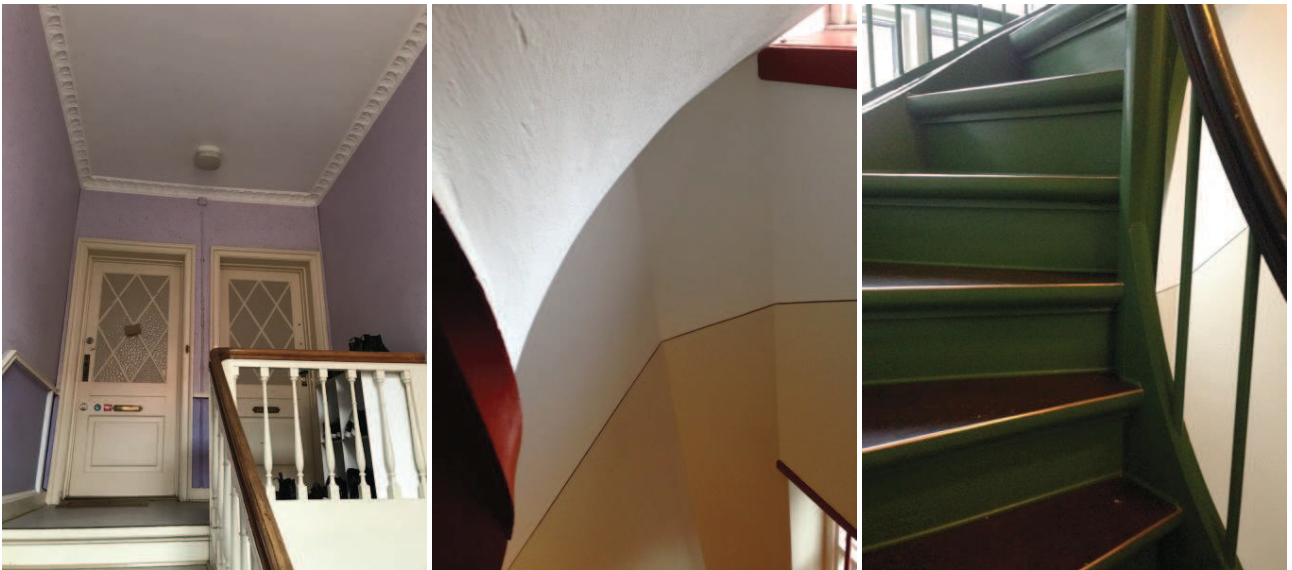
### Fotoregistrering

**Beskrivelse** Ejendommens hovedtrapper vurderes at være istandsat i slutningen af 1980-erne og fremstår i nedslidt og utidssvarende stand. Trapperne anbefales istandsat.

Ejendommens bitrapper er istandsat inden for kortere tid og fremstår i god stand bortset fra lidt afskalninger i den nederste del af trappen mod kælder. En løbende malereftergang anbefales for at bevare den fine stand.

Opgave	Mængde	Enhed	Enh. pris	Pris I alt
Miljøscreening af overflader på hovedtrapper	1	stk	Kr. 25.000,00	Kr. 25.000,00
Udførelse af prøvetrappeløb inkl. elarbejder som danne grundlag for udfaldskrav, farvesætning mv.	1	stk	Kr. 200.000,00	Kr. 200.000,00
Istandsættelse af hovedtrapper inkl. elarbejder	51	stk	Kr. 180.000,00	Kr. 9.180.000,00
Løbende eftergang af bitrapper for at bevare den god stand	52	stk	Kr. 2.000,00	Kr. 104.000,00
Istandsættelse af indgangsreposer inkl. behandling af jern og nye klinker	20	stk	Kr. 25.000,00	Kr. 500.000,00
Udskiftning af linoleum på alle trin og reposer	52	stk.	Kr. 60.000,00	Kr. 3.120.000,00
<b>Samlet sum ekskl. moms</b>				<b>Kr. 13.129.000,00</b>

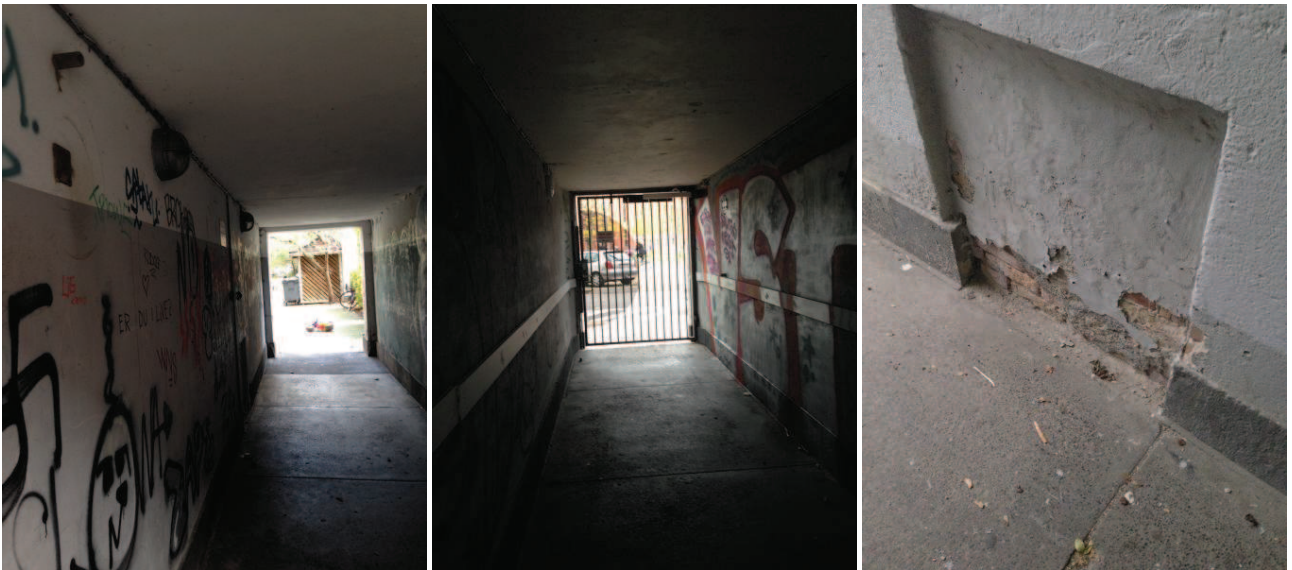
## Fotoregistrering

**Beskrivelse** Ejendommens i alt 8 porte og gennemgange fremstår generelt i god stand med almindelige brugsspor.

Lofter i portene bør isoleres mod beboelse på 1. sal for at minimere træk- og kuldegener. I samme forbindelse kan det overvejes at male væggene for at opnå et fint helhedsindtryk.

Det bør overvejes om de flotte lofter i de to store porte skal isoleres, da udsmykningen hermed vil forsvinde. Arbejdet er prissat for at rumme de mest omfattende arbejder.

Opgave	Mængde	Enhed	Enh. pris	Pris I alt
Karré 1 og 2 - isolering af lofter i porte mod beboelse	4	stk	Kr. 60.000,00	Kr. 240.000,00
Karré 1 og 2 - malerbehandling af vægge	4	stk	Kr. 25.000,00	Kr. 100.000,00
Karré 3 og 4 - isolering af lofter i porte mod beboelse	4	stk	Kr. 75.000,00	Kr. 300.000,00
Karré 3 og 4 - malerbehandling af vægge	4	stk	Kr. 30.000,00	Kr. 120.000,00
<b>Samlet sum ekskl. moms</b>			<b>Kr.</b>	<b>760.000,00</b>

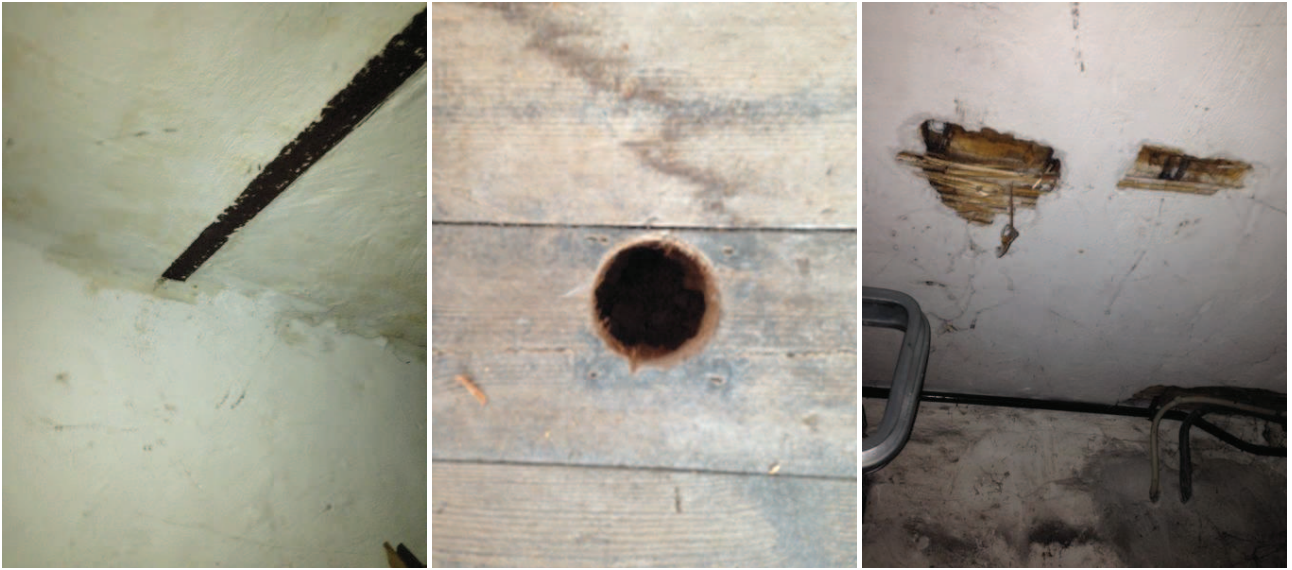
## Fotoregistrering

**Beskrivelse** Ejendommens etageadskillelser fremstår i god stand. For at minimere træk- og kuldegener i stuelejlighederne, anbefales det at isolere etageadskillelsen mellem kælder og stue ved hhv. indblæsning af granuleret mineraluld og opsætning af hårde isoleringsbatts hvor det er muligt.

Opgave	Mængde	Enhed	Enh. pris	Pris I alt
Isolering af etageadskillelse mellem kælder og stue ved indblæsning af granuleret mineraluld	3700	m <sup>2</sup>	Kr. 150,00	Kr. 555.000,00
Isolering af etageadskillelse mellem stue og kælder ved opsætning af hårde mineraluldsbatts	1700	m <sup>2</sup>	Kr. 650,00	Kr. 1.105.000,00
Afsat beløb til flytning af el-installationer forud for isolering med batts	1	stk	Kr. 200.000,00	Kr. 200.000,00
<b>Samlet sum ekskl. moms</b>				<b>Kr. 1.860.000,00</b>
